INFLUÊNCIA DA PROFUNDIDADE DOS LAGOS DO COMPLEXO HIDRELÉTRICO DE PAULO AFONSO, BA E SUA LIMITAÇÃO AO CULTIVO DE PEIXES

INFLUENCE OF THE DEPTH OF THE LAKES OF PAULO AFONSO'S HYDROELECTRIC COMPOUND, IN THE INVASION OF AQUATIC MACROPHYTES, AND HER LIMITATION TO THE CULTIVATION OF FISH

José Patrocínio LOPES* Luiz Carlos Farias DANTAS; Eloi CERQUEIRA

Departamento de Educação, *Campus VIII*, Universidade do Estado da Bahia

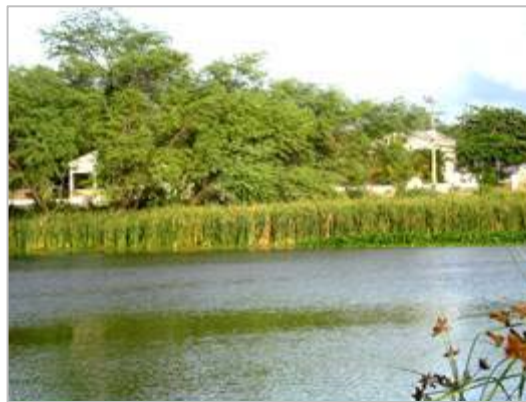
Figura 1 - Lago da Vila Militar.

LAGO DA VILA MILITAR - Caracteriza-se por estar em propriedade militar, apresentando uma pequena profundidade, em torno de 2,00 metros, transparência de 0,23 m e uma área de aproximadamente dois hectares (Figura 1).

Apresenta-se eutrofizado, por receber cargas poluentes de vários bairros periféricos da ilha de Paulo Afonso, como: Centenário, Senhor do Bonfim, Tropical, entre outros. Com relação as macrófitas existentes, apenas *T. domingensis* merece atenção, onde foi verificada invasão desta planta. Ao longo de toda a margem do lago, esta mantém um limite bem definido, não avançando além de determinado ponto, o que permite estabelecer com razoável precisão uma profundidade limite.

LAGO DA VILA MILITAR. As medições realizadas em duas estações bem definidas estabeleceram médias ao longo da transição de *T. domingensis* e a dois metros de distância destas plantas, conforme Tabela 1.

Neste Lago, a profundidade limite para invasão por *T. domingensis* foi em média 1,50 m, sendo a única planta-problema encontrada no referido Lago.

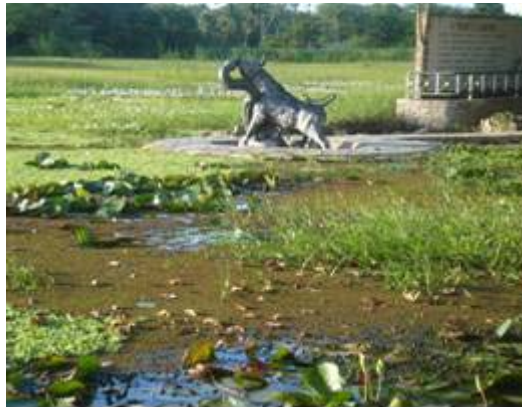
Figura 2 - Lago o Touro e a Sucuri.

LAGO O TOURO E A SUCURI - Trata-se de um lago consideravelmente pequeno, de água corrente, com uma profundidade máxima de quatro metros e média de aproximadamente dois metros. Sob gestão da Prefeitura Municipal de Paulo Afonso, apresenta problemas quanto à invasão de macrófitas, principalmente *N. brasiliensis*, demandando custos para limpeza periódica (Figura 2).

Como não existem problemas com *T. domingensis* neste Lago, a relação da profundidade com a proliferação de plantas aquáticas foi realizado apenas com a espécie *N. brasiliensis*.

LAGO O TOURO E A SUCURI - As medições foram realizadas acompanhando a transição de ocorrência de *N. brasiliensis*, buscando deduzir uma profundidade média de atuação desta planta-problema no Lago. Conforme Tabela 2, os resultados indicaram uma profundidade limite superior a dois metros para *N. brasiliensis*.

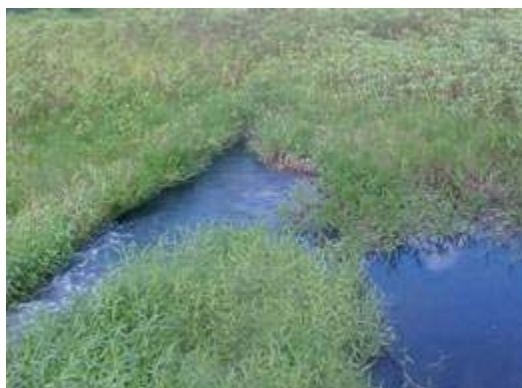
Figura 3 - Lago do Cemitério.

LAGO DO CEMITÉRIO - Este lago apresenta uma área de 128.200 m² (± 13 ha), possuindo em torno de 1.020 m de extensão e uma média de 130 m de largura. Apresenta profundidade média de 1,5 m. Em virtude desta profundidade, é invadido por diversas macrófitas aquáticas a exemplo de *T. domingensis* e algumas ciperáceas (Figura 3).

Suas águas são procedentes do reservatório Delmiro Gouveia que por sua vez já apresenta problemas com macrófitas aquáticas. Problema este que vem se intensificando após a

implantação do cultivo de tilápias no sistema de raceways às suas margens, tendo seus efluentes lançados no referido reservatório. Recebe também os efluentes dos tanques e viveiros da EPPA, que apresenta uma área de 3,8 hectares e também esgotos de aproximadamente 1000 casas do bairro centenário.

As macrófitas existentes em todo Lago são: *T. domingensis*, *E. densa*, *Brachiaria purpurascens*, *Pluchea suaveolens*, sendo priorizada *E. crassipes* estabelecendo a média da profundidade ao longo da linha de transição desta macrófita.

LAGO DO CEMITÉRIO - Conforme Tabela 3, *E. crassipes* foi encontrada em todas as profundidades do Lago, o que se justifica por se tratar de macrófita aquática flutuante.

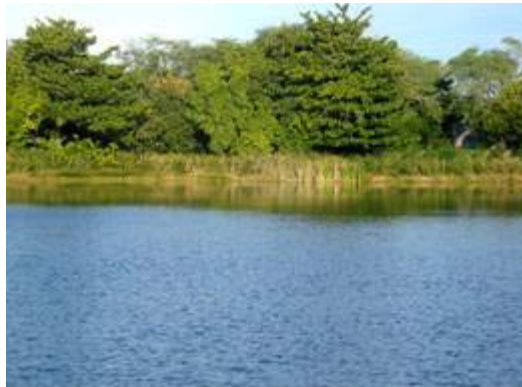
Figura 4 - Lago do Capuchu.

LAGO DO CAPUCHU - Lago artificial fechado, com aproximadamente três hectares de área e profundidade média de três metros. Apresenta substrato arenoso em praticamente toda a sua área. Água verde turva na ocasião, o que proporcionou uma transparência de 0,30 m, apesar deste Lago não receber cargas poluentes, sendo limpo. Porém por ser fechado, pode se observar eutrofização da água, o que se explica sua coloração característica.

Quanto à invasão por macrófitas, o Lago se apresenta estável, observando-se plantas apenas nas margens e em pontos definidos. As espécies comuns são ciperáceas e *T. domingensis* (Figura 4).

LAGO DO CAPUCHÚ - A medição encontrada para *T. domingensis*, nas profundidades de transição e a dois metros de ocorrência das plantas são apresentadas na Tabela 4. Para este Lago, a profundidade limite para esta macrófita foi de 1,65 m.

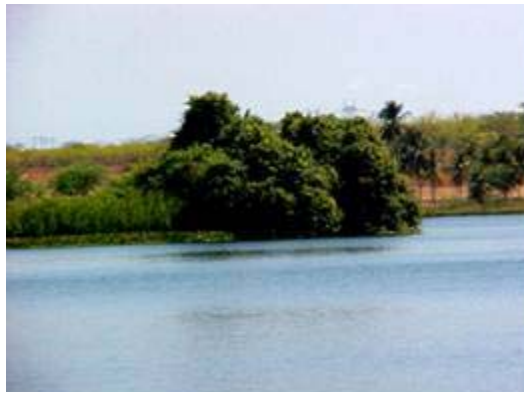
Figura 5 - Reservatório Delmiro Gouveia

RESERVATÓRIO DELMIRO GOUVEIA - Gerido pela CHESF, o reservatório Delmiro Gouveia (Figura 5), sempre apresentou problemas quanto à proliferação indesejável de duas macrófitas: *E. densa* resultado da decantação de nutrientes na área de remanso originando o desenvolvimento maciço desta macrófita e *T. domingensis*, esta em locais de pouca profundidade.

Pesquisas anteriores com *E. densa* no Reservatório em questão permitem concluir que com o aumento da profundidade acima de nove metros, o solo rochoso ou arenoso e a velocidade das correntes apresentaram-se como fatores limitantes para o desenvolvimento da espécie, o que levou a restringir este estudo à invasão de *T. domingensis*, em virtude da carência de trabalhos de pesquisa visando o seu controle nestes Lagos e Reservatório

RESERVATÓRIO DELMIRO GOUVEIA - Na Tabela 5, estão representadas as profundidades limites para *T. domingensis* no reservatório Delmiro Gouveia.
